25 Jahre Entwicklung des Reussdeltas

Zusammenfassung

Vorzüglich genau 25 Jahren wurde im Juli 1991 mit der Öffnung des rechten Arms die Umsetzung des Reussdelta-Projekts abgeschlossen. Die Idee der Umgestaltung einer kanalisiert Flussmündung in ein Delta war in den Achtzigerjahren noch sehr unkonventionell. Die Entwicklung über 25 Jahre wurde zu einer Erfolgsgeschichte. Die Dynamik des Deltas forderte immer wieder Kontrollen und Anpassungen.

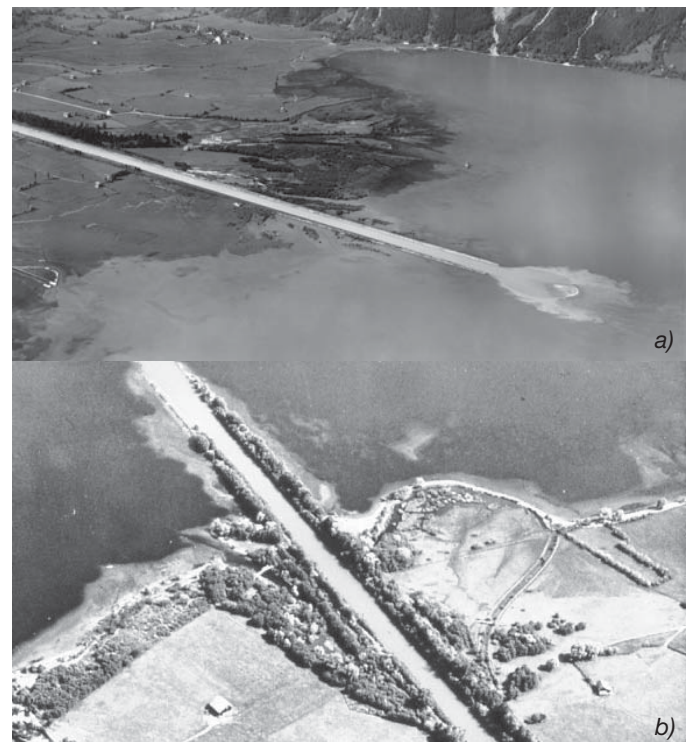
Bild 2. Mündungsinsel vor der neuen Reussmündung (Bild 2a; Aufnahme Swissair Photo) und Zustand vor Inangriffnahme des Reussdeltaprojekts (Bild 2b, O. Lang, Uster).

gerungen in den Bereich des alten Deltas ausgedehnt, was die Erosion der Ufer intensivierte. In der Folge verschob sich die Uferlinie deshalb bis 300 m landeinwärts (Bild 1). Ablagerungen vor der Mündung wurden auch laufend abgebaggert. 1980 war so die Mündung weit in den See vorgestossen (Bild 2b).

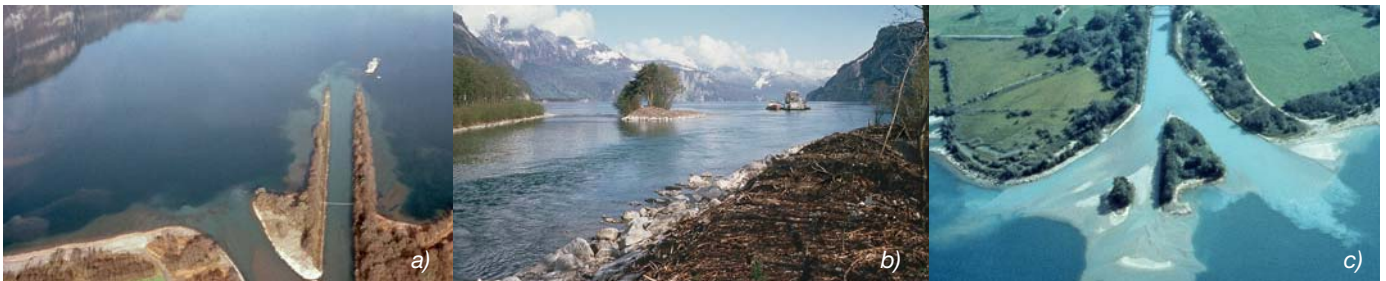
Bild 3. Öffnung des «linken Arms» 1989 (a), Öffnung des «rechten Arms» (b), erste Entwicklung bis 1992 (c) (Aufnahmen VAW, M. Jäggi, O. Lang, Uster).

1989 wurde der linke Arm (Bild 3a) und 1991 der rechte Arm (Bild 3b) geöffnet, nachdem vorher verschiedene Sicherungsmassnahmen ausgeführt worden waren. Schon 1992 hatte sich ein ansehnliches Delta gebildet (Bild 3c). Mit der Zeit stiessen beide Arme bis 200 m in den See vor (Bild 4), während sich in der Mitte vor der alten Mündung nur wenig Geschiebe ablagerte. Dies war auch so gewollt, da einerseits die 1980 geltende Verordnung nur einen Schutz bis 130 m ab der Uferlinie vorsah und andererseits Abflüsse über 400 m³/s in den Modellversuchen ein kanalartiges Gerinne in der Mitte zurückliessen. Diese Entwicklung wurde durch ein Querwerk vor der alten Mündung sowie zwei Kolksicherungen am unteren Ende der Öffnungen in den Dämmen gefördert (Bild 4).

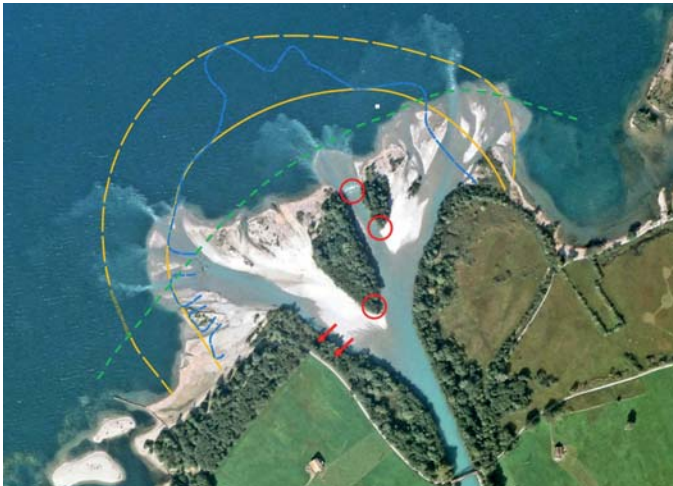
Bild 4. Entwicklung des Reussdeltas 2008. Uferangriff 2012 (rote Pfeile). Rückbau der harten Massnahmen (rote Kreise). Ursprüngliche Begrenzung der Schutzzone (grüne Linie). Delta im Langzeitversuch an der VAW (blaue Linie). Vermutete Interventionslinie (gelb gestrichelt), Hauptdelta (gelbe Linie) bei Erreichen der Interventionslinie durch ein Subdelta (Aufnahme Flotron AG, Meiringen).

dürfen nicht mehr abgebaggert werden. Um das Delta wieder mehr in die Mitte zu lenken, wurden nun kürzlich die in *Bild 4* eingetragenen harten Elemente zurückgebaut. Wie in der Luftaufnahme (Basis von *Bild 9* rechts) zu sehen ist, hat sich in der Mitte bereits eine stärkere Rinne gebildet.

An der VAW wurde seinerzeit ein Langzeitversuch durchgeführt, um abschätzen zu können, wie weit das Delta vorstossen könne, ohne dass die Hochwassersicherheit im Reusskanal durch rückwirkende Auflandung reduziert würde. Die blaue Linie in *Bild 4* zeigt die Grösse des Deltas bei Versuchsende, wo gerade ein Grenz-zustand erreicht wurde.

Es kann zwischen einem Hauptdelta mit regelmässiger Auffüllung und einem Subdelta im Bereich des momentanen Vorstosses unterschieden werden. Aufgrund des Modellversuchs kann für das Erreichen eines Grenzzustands zwischen einer Interventionslinie (*Bild 4*, gelb gestrichelt) und der Ausdehnung eines entsprechenden Hauptdeltas (ausgezogene gelbe Linie) unterschieden werden. Um ein sol-

kunft zu einer Parallelhebung kommen, werden Baggerungen im Delta wieder aktuell. Diese Parallelhebung muss durch Vermessung der Reusssohle im Bereich der Hochwasserentlastung und oberhalb davon nachgewiesen werden. Die gelben Linien in *Bild 4* haben diesbezüglich indikativen Charakter.

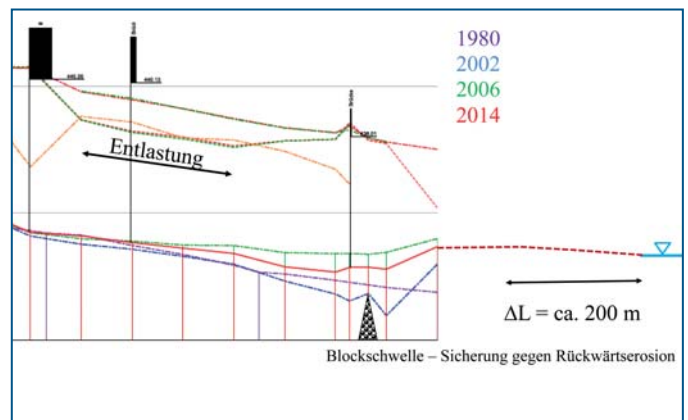
Bild 7. Vermessene Sohlenlagen im Reusskanal. Schwankungen in Funktion des Vorstosses, aber auch der Bildung des Mündungswalls. Leichte Rückwirkung in den untersten Abschnitt der Entlastung. Blockschwelle zur Sicherung gegen Rückwärtserosion.

dem heutigen Vorstoss vor allem des «Linkens» reicht der Mündungswall 2014 bis in den Bereich der Hochwasserentlastung bei den Autobahnbrücken. Auf einem grösseren Abschnitt der Entlastung liegt aber die Sohle 2014 immer noch auf dem Niveau von 1980. Es hat also noch keine rückwirkende Auflandung in den Reusskanal gegeben. Der Vorstoss des «Linkens» beträgt gegenüber der Uferlinie von 1980 etwa 200 m. Es kann nicht ausgeschlossen werden, dass bei einem Hochwasseranstieg der Mündungswall am unteren Ende der Entlastung nur langsam abgebaut wird und die Hochwasserentlastung im untersten Bereich etwas früher anspricht als eigentlich geplant. Diese Umstände waren auch ein Grund für den Rückbau des Querschnitts und der Kolkenschutzmassnahmen am unteren Ende der beiden Öffnungen.

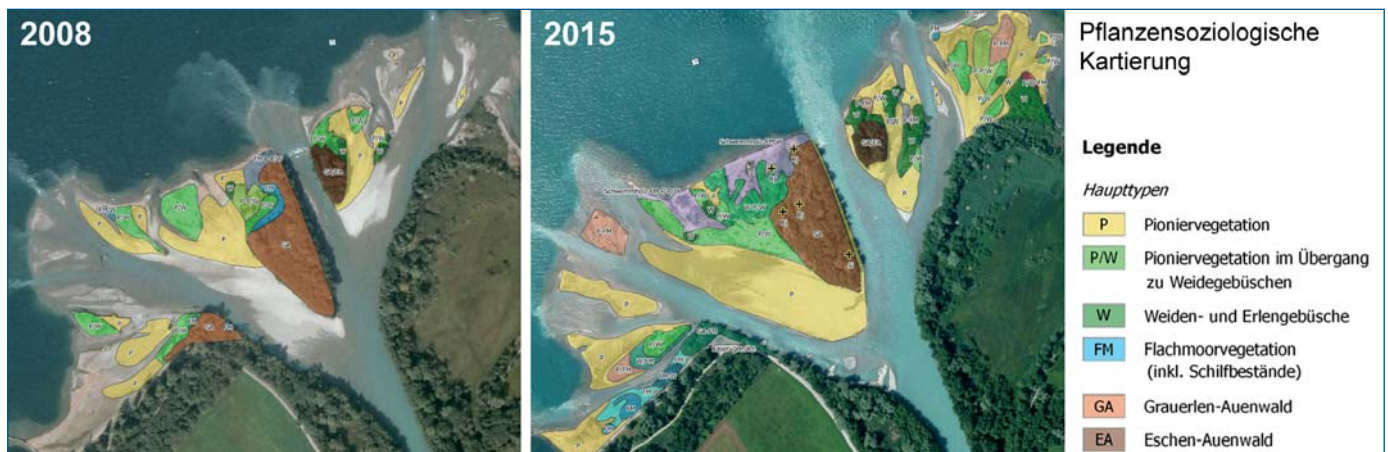
Bild 9. Vegetationsentwicklung 2008 (links) und 2015 (rechts). (Luftbild Flotron AG, Meiringen).

2009 und 2015 wurde die Vegetation im Reussdelta kartiert (*Bild 9*). Im neu entstandenen Delta hat sich eine vielfältige Vegetation gebildet. Es sind verschiedene, für Auengebiete typische Pflanzengesellschaften entstanden.

Ein Vergleich der Kartierung von 2015 mit 2009 zeigt deutlich, dass im Deltaraum eine grosse Dynamik herrscht. Auf der linken Seite sind grosse Pionierflächen neu entstanden, ebenso im rechtsten Seitenarm der Reuss. Die früheren Pionierflächen haben sich dagegen entweder zu Weidengebüschen weiterentwickelt oder das Wasser hat sie weggeschwemmt. Nur wenige Pionierflächen von 2009 waren auch 2015 noch Pionierflächen. Weidengebüsche gab es 2009 erst wenige, bis 2015 hat sich ihre Fläche vervielfacht. Ebenfalls stark zugenommen haben Flächen mit Feuchtgebietsvegetation. Sie haben sich vor allem auf neu aufgelande-
