Die Reppisch übernimmt das Regime

Revitalisierung der Reppisch bei Birmensdorf

Von Stefania Soldati,
Dipl. Landschaftsarchitektin HTL
und Sonja Rindlisbacher, Dipl.
Ing. FH Landschaftsarchitektur
ilu AG

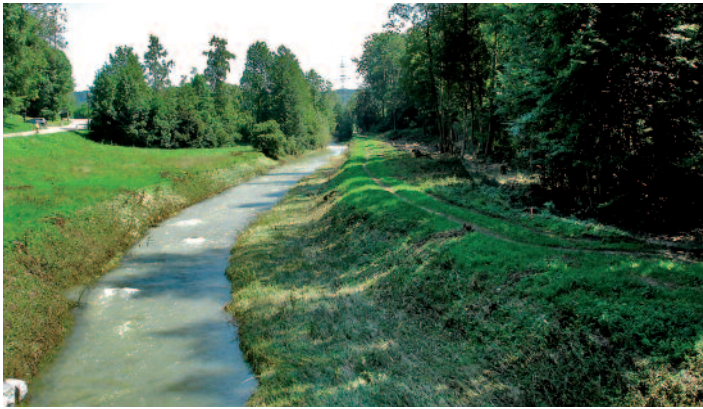
Reppisch kurz vor der Revitalisierung.
La rivière Reppisch peu avant sa revitalisation.

Die Reppisch wurde 1931 begradigt, kan- nalisiert und mit einem einheitlichen Tra- pezprofil versehen. Der Flussabschnitt ver- fügte über eine flache Sohle ohne Tiefstellen oder Flachwasser. Die Ufer waren hart ver- baut und boten den Fischen keine Unter- stände. Beide Uferseiten waren grösstenteils bewaldet. Linksufrig befand sich ein stark eingewachsener und verlandeter Altarm, der vom Hangwasser und zeitweise vom Grund- wasser gespeisen wurde.

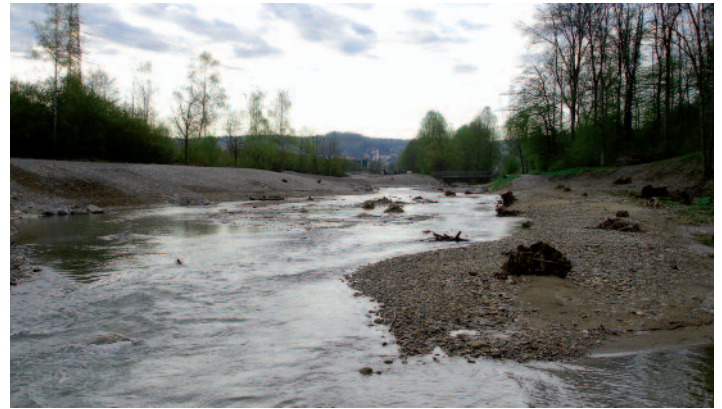
Die revitalisierte Reppisch im Jahre 2008.
La même rivière revitalisée en juin 2008.

Bei der Revitalisierung wurden die alten Verbauungen entfernt und ein neuer pen- delnder Bachlauf mit kleinen Nebenläufen angelegt. Das Bachbett ist nun unregelmä- sig breit. Durch die Gestaltung von un- terschiedlich tiefen und flachen Stellen sind langsam und schnell fliessende Abschnitte entstanden. Die Sohle wurde angehoben und mit groben, runden Blöcken gestaltet und stabilisiert. Die seitlich angelegten flachen Kiesbänke können bei Hochwasser überströmt werden. Das mit Wurzelstöcken strukturierte Ufer bietet Unterstände für die Fische.

Die Revitalisierung wurde vor bald einem Jahr fertiggestellt. Bereits haben verschiedene Hochwasser den Lauf der Reppisch verändert, kleine Ufererosionen haben stattgefunden und verschiedene Kolke konnten sich neu bilden. Die Eigendynamik der Reppisch hat sich gut eingespielt. ■

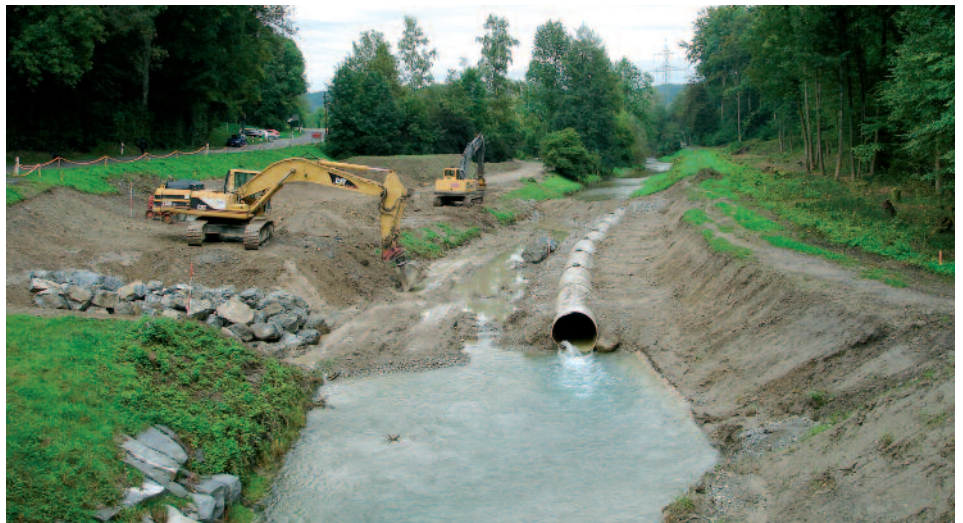
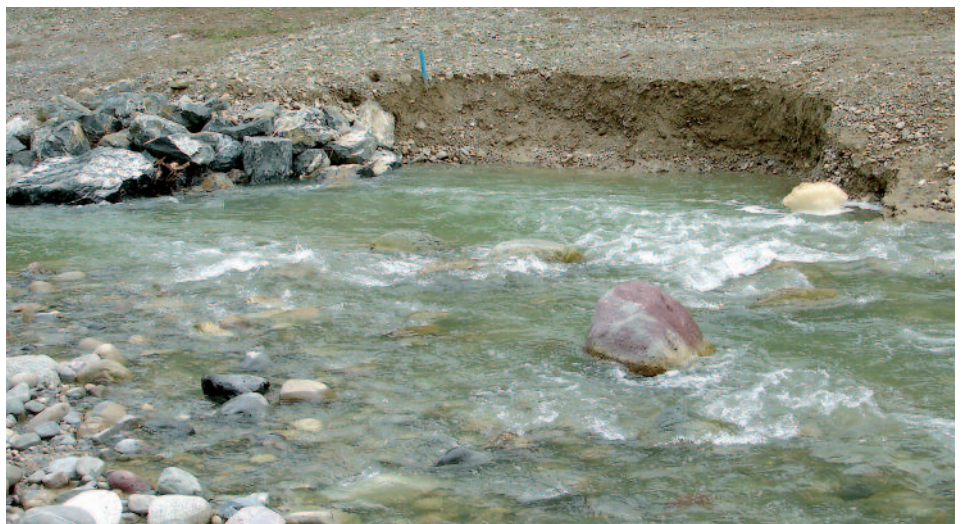
Oben: Revitalisierungsarbeiten der 1. Phase.
Unten: Erste Erosionsspuren werden sichtbar.

*En haut: Phase 1 des travaux de revitalisation.
En bas: Les premières traces d'érosion sont visibles.*
